STUDIA I MATERIAŁY DO DZIEJÓW DOMU GDAŃSKIEGO
pod redakcją Edmunda Kizika, część 2, Gdańsk – Warszawa 2011

Jacek Gzowski, Anna Kriegseisen, Zofia Maciakowska

Historia domu gdańskiego browarnika przy ul. Rycerskiej 10

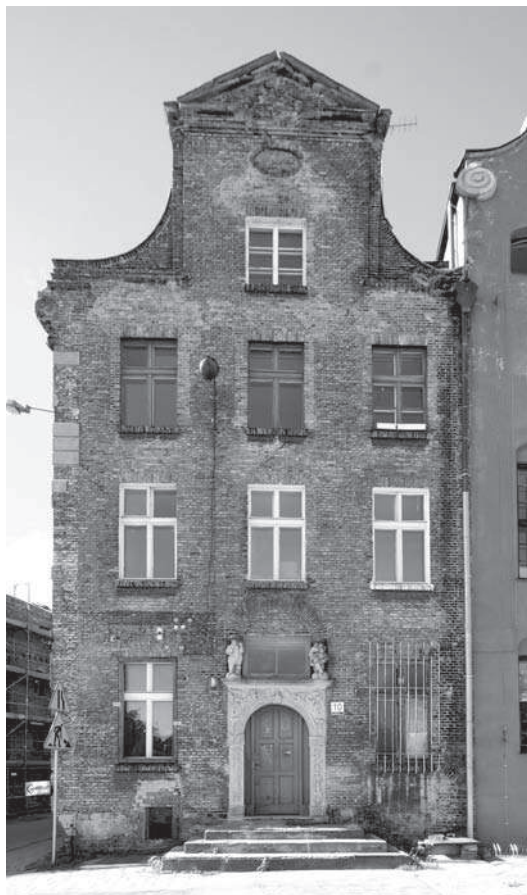
Ryc. 1. Elewacja domu przy ul. Rycerskiej 10

W zrujnowanym centrum miasta nienaruszony pozostały jedynie bloki zabudowy przy kościele św. Jana i na Zamczysku. W innych kwartałach przetrwały tylko masywne mury domów. Znaczna część parawanowych, wielokrotnie przebudowywanych fasad runęła lub została rozebrana w pierwszych powojennych latach, gdyż ich nadwątlona konstrukcja nie była w stanie oprzeć się sztormowym wichrom. Pierwsi powojenni badacze starali się w miarę możliwości dokumentować pozostałości arkadowania ścian sieni, fragmenty nisz piecowych, ślady po osadzeniu belek stropowych. Ze względu na skalę zniszczeń było to jednak zadanie ponad ich siły (ryc. 1)

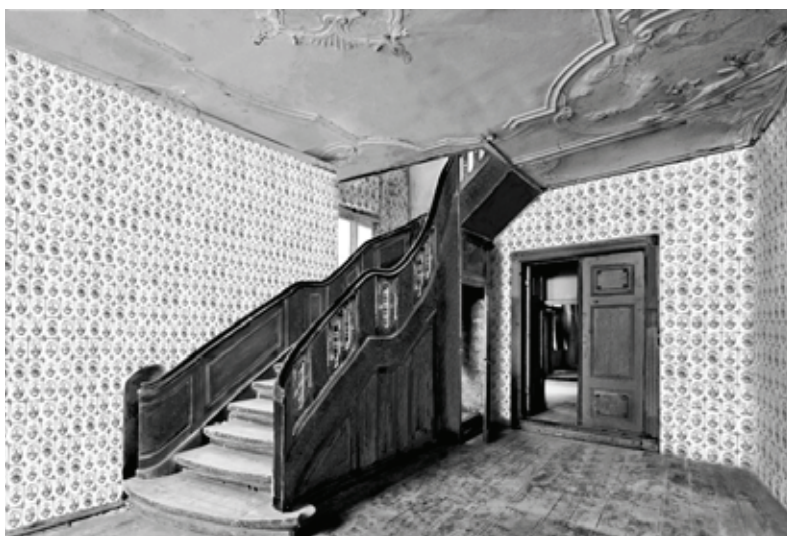
Ryc. 4. Rekonstrukcja wnętrza sieni z przełomu XVIII/XIX w.

Najistotniejsze zmiany we wnętrzach wprowadził Stolle w kondygnacji parteru. Przede wszystkim wymienił (?) niewygodną, kręconą klatkę schodową. Nowa, zachowana do dziś biegnąca wzdłuż ściany zewnętrznej, otwiera się wachlarzowo od strony wejścia. Posiada formy charakterystyczne dla gdańskich wnętrz z przełomu trzeciej i czwartej ćwierci XVIII w. (ryc. 4). Balustrada przyścienna jest płycinowa, zaś zewnętrzna z deskowych tralek o ażurowym ornamentcie. Obie balustrady posiadają profilowane poręcze. Przestrzeń pod schodami została wygradzona od sieni drewnianą ścianką umieszczoną w linii balustrady zewnętrznej. Ścianka ta zdobiona jest płycinami, podobnie jak balustrada od strony ściany, a do pomieszczenia pod schodami prowadzą jednoskrzydłowe drzwi, nad którymi umieszczone są drzwiczki do schowka.

Pomimo budowy nowej klatki schodowej i wykonania bogatego stropu sztukatorskiego pozostawiono wyłożenie ścian flizami. Flizy skuto częściowo jedynie we fragmencie przysłoniętym balustradą. Nowy (powiększony?) otwór dwuskrzydłowych drzwi do izby tylnej dostosowany został do istniejącego układu flizów. Wiele wskazuje na to, że wcześniejsza kamienna (?) posadzka sieni została zastąpiona deskową podłogą drewnianą.

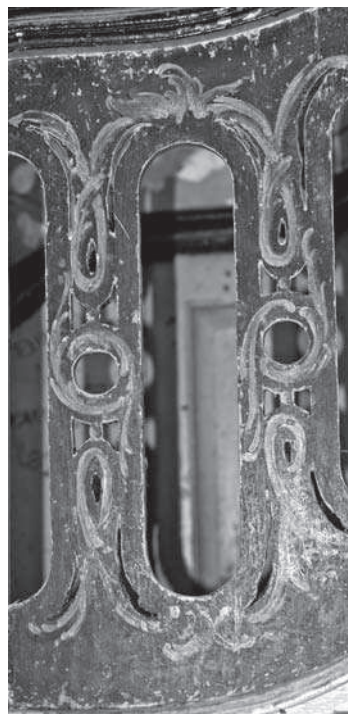
Balustrady wraz ze ścianką i drzwiami są malowane od strony wewnętrznej i zewnętrznej, w kolorze ciemnego, ciepłego brązu. Na ażurowych tralkach namalowano ornament. Na każdej tralce namalowano skrzyżowane liście akantu z rocaillum u góry i u dołu wyciągniętego owalu. Jest to, malowane pewnymi, swobodnymi pociągnięciami pędzla, iluzjonistyczne podkreślenie kształtu kielichów. Wydłużone liście otaczają także okrągły otwór w każdej tralce. Od zewnątrz ornament malowany jest bielą w światłach,

umbrą w cieniach i intensywnym ugiem imitującym złocenia. Namalowany był też iluzjonistyczny cień, lekkimi pociągnięciami czerni (ryc. 5). Od wewnątrz, od strony stopni, polichromia jest powtórzona, ale już w chłodniejszej tonacji, bez użycia ugru.

Ryc. 5. Odsłonięta dekoracja malarska jednej z tralek klatki schodowej

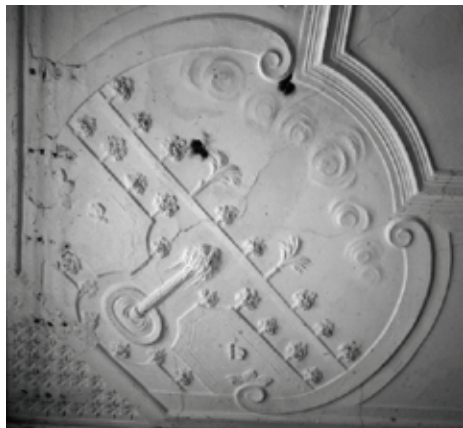
Dekoracje czytelne do dziś zawierają cztery przedstawienia emblematyczne. W narożniku południowo-wschodnim (na lewo od wejścia) znajdowała się fontanna w ogrodzie z geometrycznymi klombami, rząd drzewek z dwoma palmami oraz chmury. Po obu stronach fontanny umieszczone były pszczoły. Zestawienie wody i palm można przypisać do emblematu przedstawiającego „Palmy nad wodą w blasku słońca”. Motto: *Haud aliter*, znaczenie emblematu: ‘skromność’ (ryc. 6)³⁸.

Ryc. 6. Widok jednego z emblematów stropu sieni, pochodzącego z I. połowy XVIII w.

Nowy, zachowany do dziś strop sztablaturowy sieni z elementami wypukłej dekoracji, odlewanej i montowanej na gips do opracowanej na gładko powierzchni, z profilami ciągniętymi *in situ* ze sztukatorskiej zaprawy gipsowej, był pierwotnie malowany na kolor bardzo jasnej szarości, w odcieniu popielatym, a drobne elementy dekoracji i krawędzie form rzeźbiarskich były złożone. Na dekoracje składały się cztery narożne pola, ujęte w woluty, z przedstawieniami emblematycznymi, czterolistna rozeta z promieniami, skomponowana z taśm przeplecionych jak ornament wstęgowo-cęgowy, z kampanulami i listkami oraz prostokątne pole wypełniające przestrzeń między otworem klatki schodowej a ścianą północną, w którym wydzielono płycinę z wklęsłymi narożnikami. Pola łączyła płynna linia szerokiego płytkiego profilowania

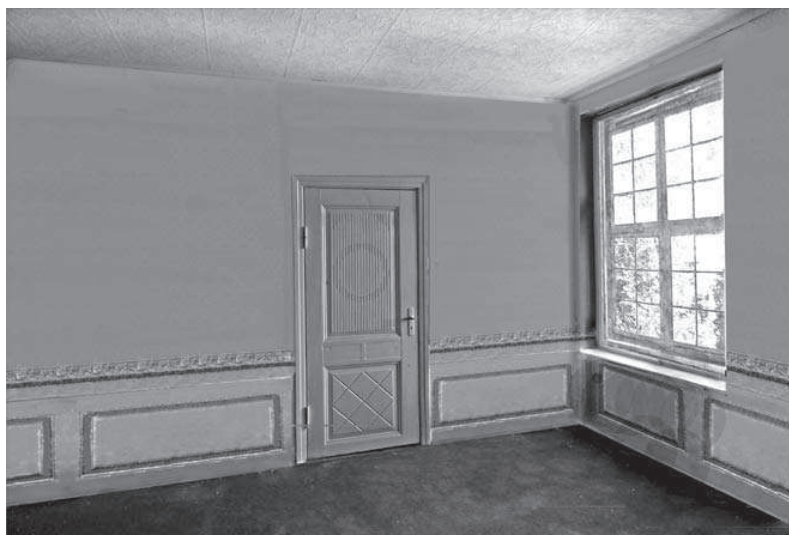
Ryc. 8. Rekonstrukcja wystroju malarskiego pokoju frontowego drugiego piętra
